Bocairent, su muralla y sus Aljibes

ALJIBE DE TINTES DELS JULIANS (1) (Bocairent)

ALJIBE DE TINTES DELS JULIANS (2) (Bocairent)

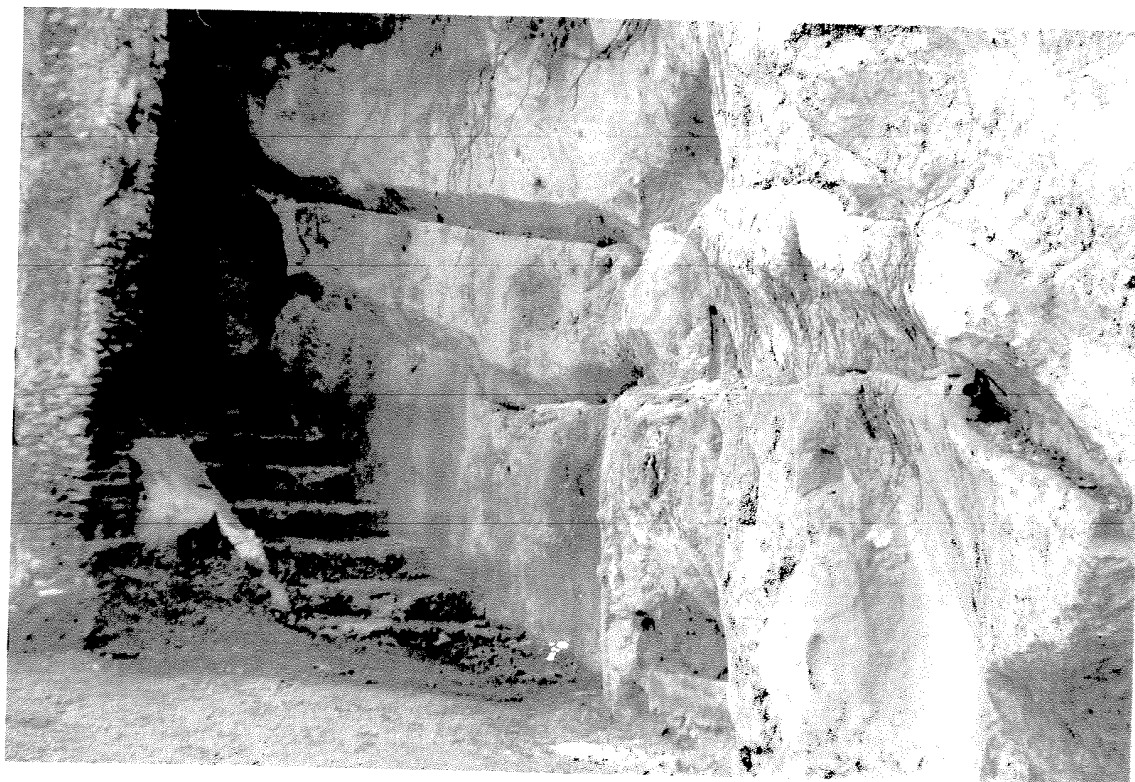
Veamos sus características: Empecemos por la que está situada en la parte más alta y que marcaremos con la A. En la panorámica de la fotografía podemos ver los escalones que nos conducen a la boca de entrada del Aljibe. Los escalones están tallados en la roca. La entrada está rota; este tramo fue cegado en su día con mortero (piedra, arena y cal). Posteriormente se picó para poder tener acceso al interior. El grosor de la pared es de 0,60centímetros. Ya en el interior se puede apreciar hasta donde llegaba el agua por una raya que se ve en las paredes. Es de suponer que la actual entrada no sería tal, ya que el nivel del agua interior tiene más altura. En una de las fotos podemos ver unos detalles del interior del Aljibe, una hornacina y en parte alta, una argolla. Estos detalles se encuentran en una columna que sobresale dela pared, aproximadamente en el centro del Aljibe. Ver medidas en el plano.

Panorámica escalera y entrada Aljibe A. 21-11-2000.

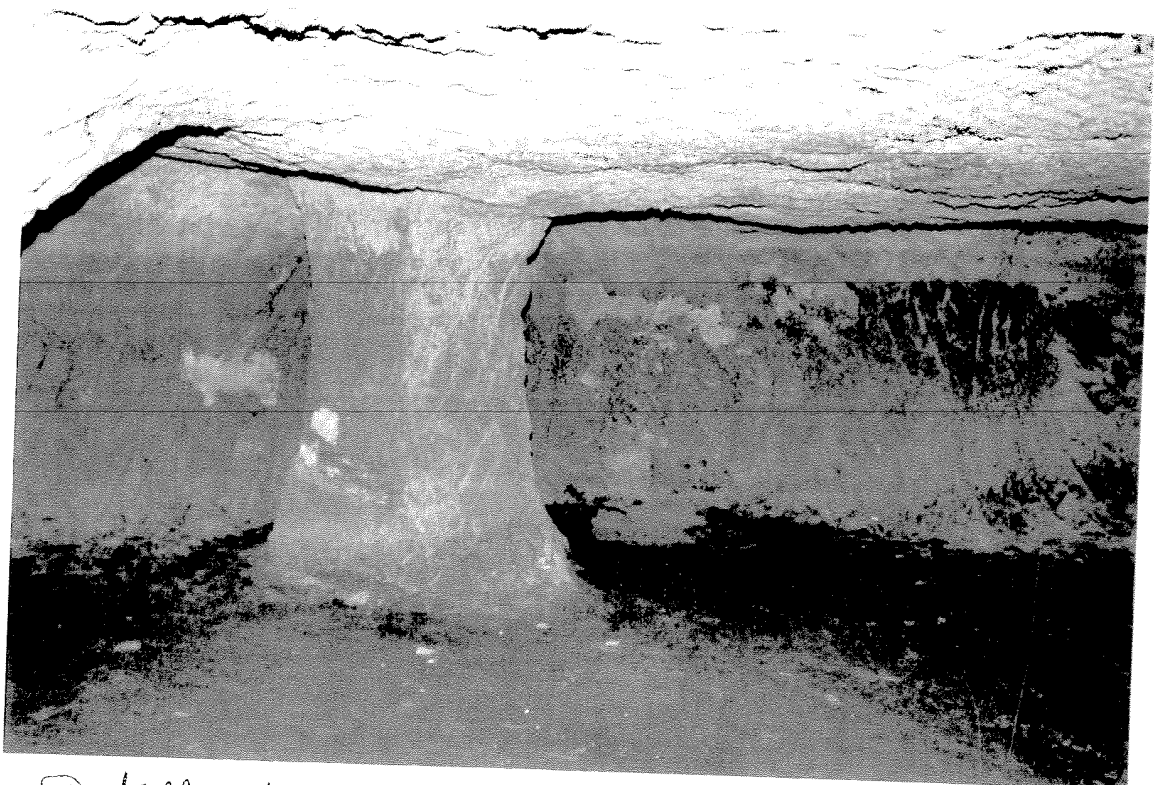
Detalle interior y columna Aljibe B, 7-3-2001.

Pasemos ahora a ver el Aljibe B y cuales son sus características: como podemos ver en la fotografia, es diferente al anterior, también excavado en la roca pero de menos altura.

Algo que lo diferencia del anterior y a resaltar es que tiene dos columnas. Dichas columnas son más estrechos en el centro que en la parte baja y superior (ver foto). Como en el anterior, la boca de entrada actual es de obra, piedras y ladrillos (en el año 1978). Una de las columnas está unida a una de las paredes por una parte. En esta especie de tabique, hay un pequeño agujero. Entrando a la derecha, hay otro agujero en el techo que parece una entrada de agua, posiblemente un alimentador del Aljibe. En este Aljibe, la raya del nivel del agua llega casi hasta el techo. Ver medidas en el plano. En la entrada (a la izquierda) hay una entrada de agua. Viene de la acequia exterior.

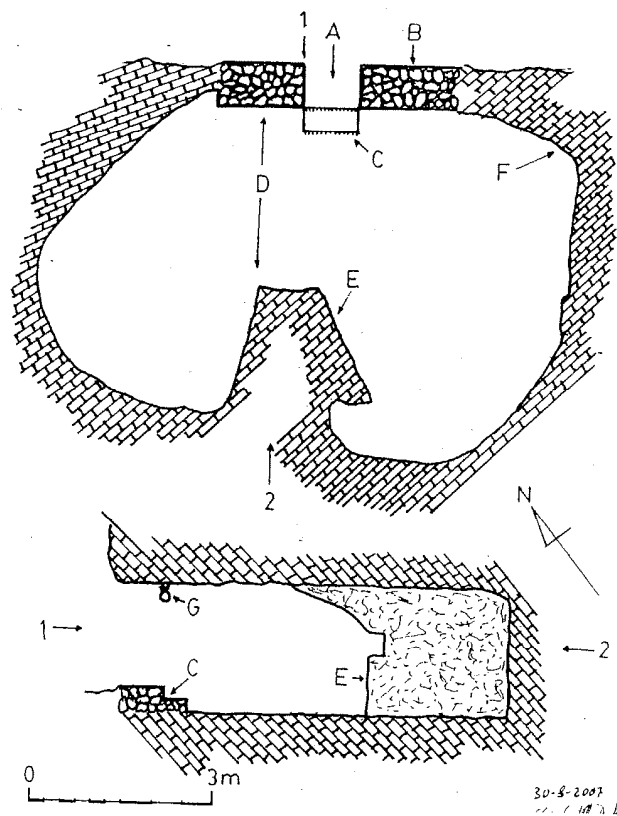
ALJIBE DE TINTES DEL JULIANS (Bocairent)

- (A) Esta puerta fue abierta sobre los gruesos muros del aljibe, una vez que dejó de ser utilizada para embalsar agua. La apertura de esta puerta como se puede comprobar se hizo sin ninguna técnica de construcción, quiero decir que las paredes de los laterales del marco de la puerta no fueron alisadas, se quedaron como se termino en la apertura de esta.

- (B) En la entrada del aljibe se construyó un grueso muro de 90cm de ancho suficientemente gruesa para aguantar la presión del agua embalsada. En este muro más concretamente me inclino en el lugar donde esta la puerta debió estar la entrada de agua que llenaba este aljibe ya que no se pudo encontrar en toda la cueva un conducto de agua que llenara este deposito de agua.

- (C) Para la entrada al interior de la cueva se construyó dos escalones para acceder al interior.
- (D) En el suelo y de pared a pared hay viga de movila desconociendo su utilidad.

- (E) La cueva esta dividida por pilar de roca.
- (F) En las paredes de la cueva a una altura cerca del techo se puede observar marca de una línea que dejó el agua cuando estaba embalsada.

- (G) El único resto de la puerta que se conserva es una viga de movila.

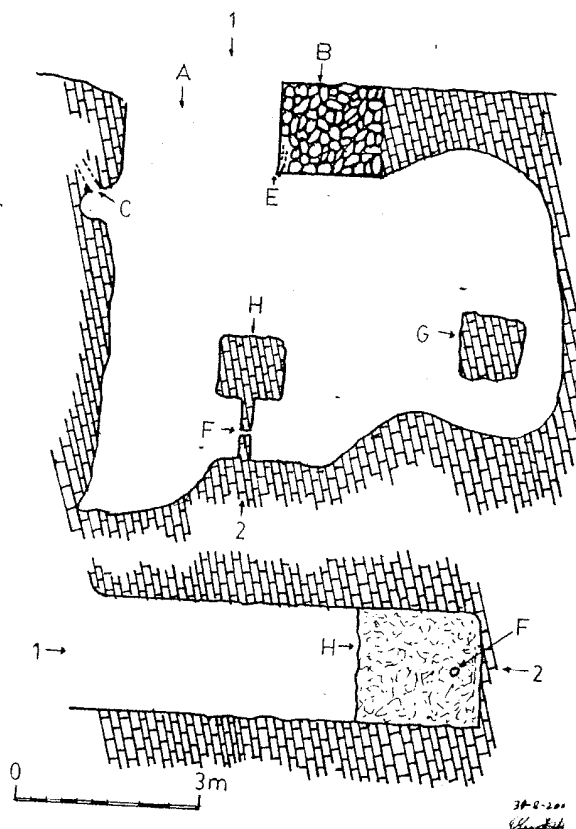
ALJIBE DE TINTES DEL JULIANS(2)(Bocairent)

- (A) Esta puerta fue abierta sobre los gruesos muros del aljibe, una vez que dejo de ser utilizada para embalsar agua. La apertura de esta puerta se construyo con una anchura considerablemente de grandes dimensiones, para lo que es una puerta convencional, por este motivo me inclino con la hipótesis de que fue utilizada como cochera de carros e incluso de coches.

- (B) La pared de la cueva fue construida de piedra y argamasa de un grosor de 1'10m hasta 1'50m suficientemente gruesas para soportar la presión del agua embalsada en este aljibe

- (C) Entrada de agua procedente de un lavadero que estaba en esta calle a unos metros mas arriba de la cueva.
- (E) Una segunda entrada de agua mediante un tubo de c er mica desconociendo su procedencia.

- (F) En este pilar que divide la cueva en su parte mas estrecha que esta cerca de la pared hay una apertura circular, desconociendo su utilidad.
- (G) Pilar que se halla a la izquierda de la entrada de la cueva.

- (H) Pilar que divide la cueva y esta enfrente de la entrada.
